Étude de cas industriel IPEX

Les produits Plenumline^{MC} d'IPEX facilitent des travaux de rénovation de grande envergure à l'Université d'État de Caroline du Nord

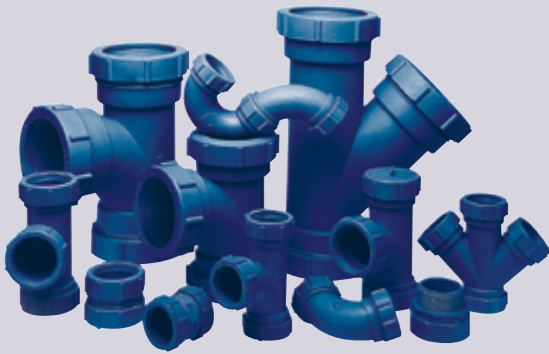
PLENUMLINE^{MC}

- » Convient parfaitement aux applications avec plénums
- » Assemblages en 30 secondes réduisant le temps d'installation
- » Fabriqué en PVDF ignifuge
- » Fabrication tout plastique éliminant l'action galvanique, l'électrolyse et la corrosion dans le joint assemblé
- » Facilité d'installation
- » Conception modulaire
- » Tuyaux et raccords de haute qualité
- » PVDF ignifuge

Le distributeur local Plenumline recommanda le système d'évacuation d'acides résiduels assemblé par joints mécaniques Plenumline^{MC} en FR-PVDF d'IPEX. Satisfaisant aux exigences rigoureuses de la norme ASTM E84, avec un indice de propagation de la flamme de 5 et un indice de dégagement des fumées de 35, Plenumline convient aux plénums de retour d'air et autres applications spécialisées, comme le transport de fluides à haute température ou

extrêmement agressifs. En outre, les raccords Plenumline s'assemblent au moyen d'un système Elastolive^{MC} unique en son genre, assurant une intégrité inégalée.

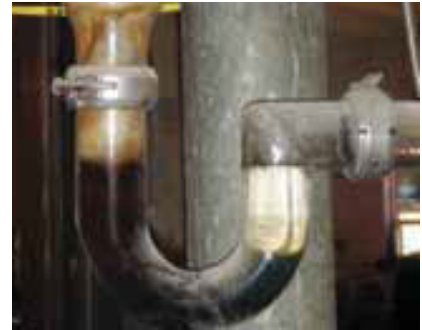
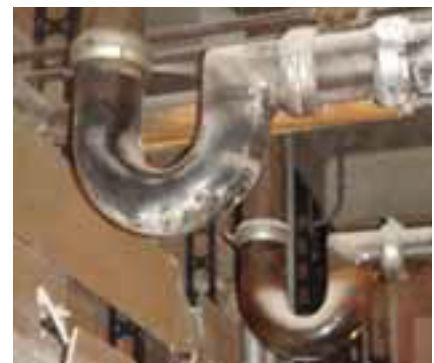
Le dépôt d'impuretés qui se forme au cours des années se voit parfaitement dans les conduites d'évacuation de déchets en verre.

fabriqué en verre. Les systèmes en verre, en plus d'être coûteux, lourds, sensibles à la rupture et difficiles à installer, laissent aussi voir les produits qu'ils transportent. Parmi ces produits figure le dépôt d'impuretés qui se forme au cours des années. Conscients des inconvénients et du déclin du verre, Sam Lampuri et le surintendant de chantier Perry Misko, de chez ABL, demandèrent qu'on le remplace par un autre produit. Le polyfluorure de vinylidène (FR PVDF) fut considéré comme une solution de remplacement au verre présentant une grande valeur technique.
